## DIAGNÓSTICO SITUACIONAL OPERACIONAL – GRD – EMSAPUNO S.A.

#### 4. DIAGNÓSTICO SITUACIONAL – VISITA DE CAMPO

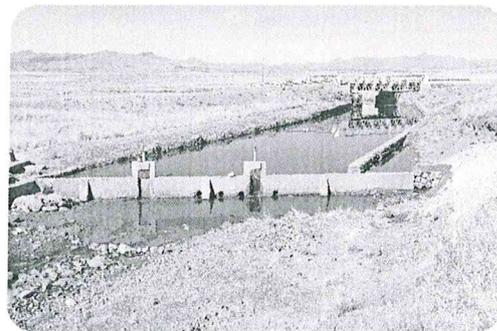
Ilustración 5: CAPTACIÓN TOTORANI:

El Estado Actual de las Galerías Filtrantes de Totorani con respecto al terreno, es que éste no se encuentra saneado, y para poder proponerse proyectos de mejora, incluidos los Mecanismos de Retribución Ecosistémica en la zona, es preciso realizar dicho saneamiento.

La línea de Conducción Totorani de material asbesto cemento de DN 300mm de diámetro y tubería HUME, tiene una longitud lineal de 14 000 m, en cuyo recorrido presenta dos túneles para llegar a la estación de bombeo EB30 y Reservoirio de Totorani de una capacidad de 1 350m<sup>3</sup>, que cuenta con válvula de aire y de purga. Además, la línea de conducción Puno – Captación Totorani cuyo material es de concreto armado lleva con una operación de 40 años, mientras que la vida útil de éste debería ser de apenas 20 años. Por lo que esta, necesitaría ser rehabilitada.

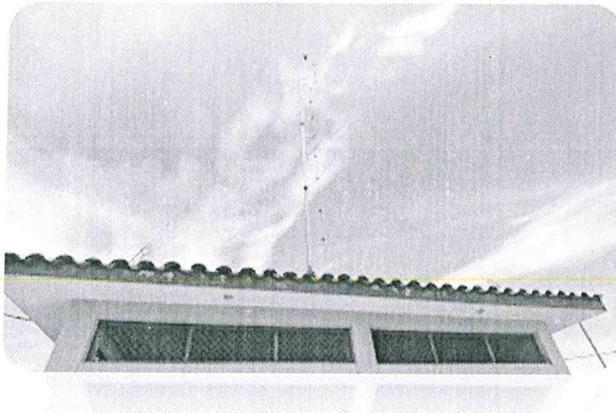
Ilustración 7: PARARRAYOS DE LA CAPTACIÓN CHIMU

Uno de los principales problemas que enfrentan las instalaciones de EMSAPUNO S.A. es el de Descargas Eléctricas Atmosféricas, donde los tableros de control y variadores de velocidad, son vulnerables de sufrir quemaduras por los rayos. Los cambios bruscos de tensión y apagones provocados por estas descargas eléctricas atmosféricas, también representarían un riesgo para los componentes de la Captación. Sin contar que los operarios también

estarían vulnerables a estos peligros. Por lo que es imprescindible la adquisición e instalación de como mínimo dos pararrayos PDCE. Además de instalación de un módulo fotovoltaico para integración en edificio, que constaría en paneles solares que garantizarían el óptimo funcionamiento de los componentes electromecánicos en un contexto de apagones provocados por tormentas eléctricas u otros; también sería imprescindible la adquisición de un estabilizador de corriente para contrarrestar los problemas de cambios bruscos de tensión.

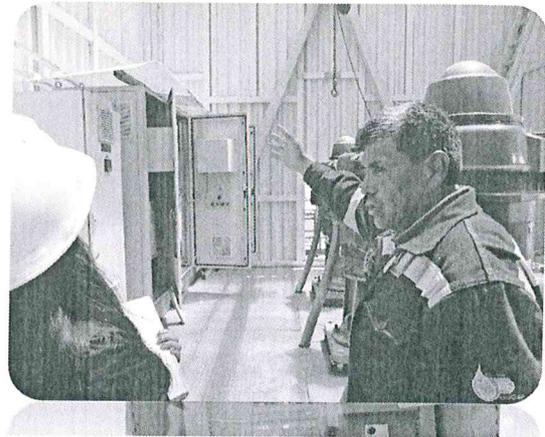
Ilustración 8: RECOPIACIÓN DE INFORMACIÓN - CAPTACIÓN CHIMU

Dos de los tres tableros en la Captación Chimú II presentan problemas con sus ventiladores. El tablero III

tiene un ventilador que se encuentra inoperativo por el problema de cambios bruscos de tensión mencionado anteriormente. El tablero I y II tienen el mismo problema, pero estos ventiladores se encuentran parcialmente operativos, por lo que sería necesario un diagnóstico por un electrónico especialista para determinar si se requiere una reposición, rehabilitación o solo optimización por mantenimiento.

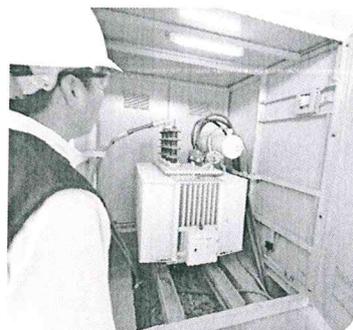
*Ilustración 11: SALA DE TRANSFORMADOR DE POTENCIA - CAPTACIÓN CHIMU*

La sala de transformación de potencia de la Captación Chimú, al momento de realizar la visita, se encontraba en operación, pero tenía polvo y telas de araña en el transformador de potencia. Lo que según visita realizada también por ELECTRO PUNO, sería imperativo realizar un mantenimiento periódico, por lo menos una vez al año

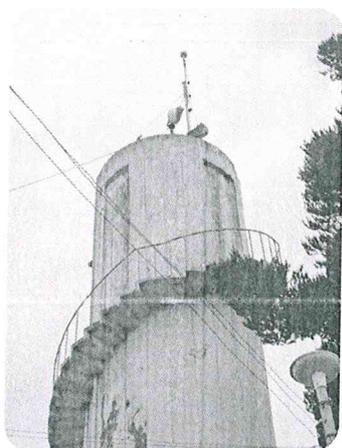
Ilustración 13: Pararrayos - PTAP

El principal riesgo que presenta la Planta de Tratamiento de Agua Potable de la EPS es el de Descargas Eléctricas Atmosféricas, siendo estas las más frecuentes, y que además provocan cambios bruscos de tensión, y apagones, lo que representa mayor vulnerabilidad en los componentes electromecánicos. Por lo que se propone la adquisición e instalación de por lo menos tres sistemas de pararrayos para la planta. Además de la implementación de paneles solares que no solo significaría menor riesgo con respecto a aquellos componentes que son dependientes de la energía eléctrica, sino menores costos en cuanto a consumo de electricidad.

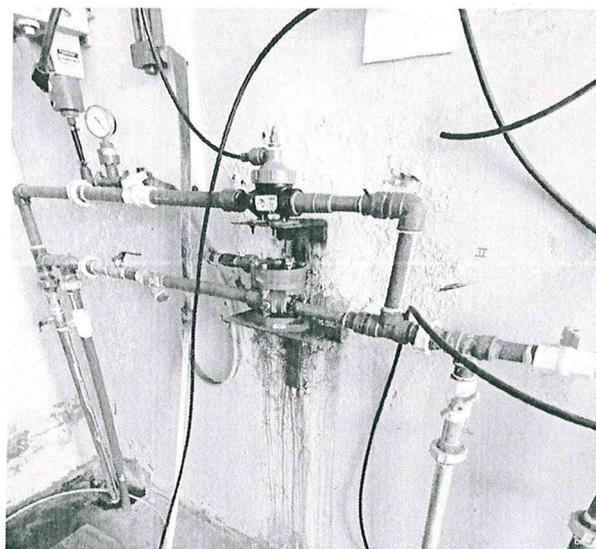
VULNERABILIDAD LAVADO DE FILTROS	ACCIONES A TOMAR EN CUENTA
El monitoreo y control en los lavados de filtros se dificulta al encontrarse expuesto, y más siendo Puno una zona geográficamente vulnerable ante precipitaciones de lluvia constantes.	Construcción de un techo desde la Sala Química hasta la Sala de Clorado.
Las válvulas electrónicas se encuentran inoperativas.	Renovación de válvulas electrónicas.

*Ilustración 15: SITUACIÓN DE ÓXIDO EN LA SALA DE LAVADO DE FILTROS*

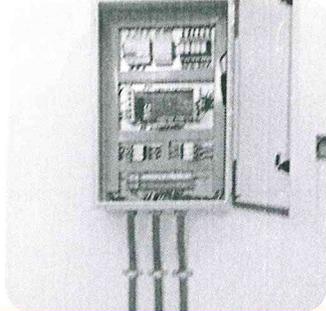
*Ilustración 18: Tablero inoperativo - R 2000*
