## DIAGNÓSTICO SITUACIONAL OPERACIONAL – GRD – EMSAPUNO S.A.

#### 4. DIAGNÓSTICO SITUACIONAL – VISITA DE CAMPO

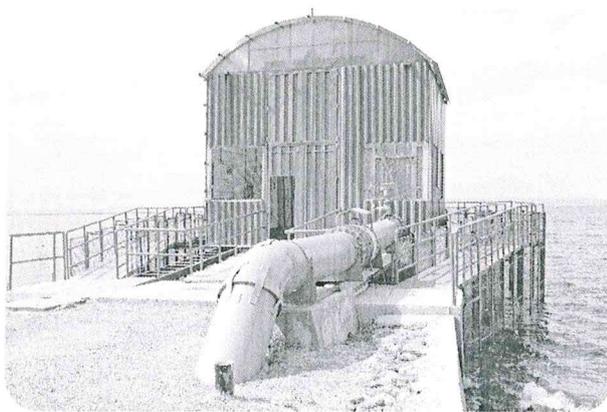
#### • **CAPTACIÓN CHIMU:**

La captación Chimu está ubicada en las coordenadas 8 247432.28 m S y 397403.94 m E. El sistema del Titicaca está constituido por un sistema de captación y bombeo denominado “Captación Chimu” (fuente superficial) de aguas provenientes del Lago Titicaca con capacidad máxima de 450 l/s que viene operando a 280 l/s por restricciones en el diámetro de la línea de conducción que abastece un 85% del servicio a la población. Y según la visita de campo realizada a la captación, esta presentó las siguientes observaciones.

VULNERABILIDAD
Problemas con descargas eléctricas atmosféricas y energía eléctrica (apagones y cambios bruscos de tensión)
Ausencia de mantenimiento en los componentes de la captación.
Techo en malas condiciones, donde se presenta filtrado de agua sobre los tableros de control y líneas de conducción, lo que provoca óxido y ello a su vez su pronto deterioro.
Los tableros de control con variadores de velocidad son vulnerables ante riesgos de tormentas eléctricas, apagones y cambios de tensión. Uno de los tableros de control se encuentra inoperativo.
En la Captación Chimu se presentan 04 ventiladores inoperativos.
El equipo de Bombeo 03 se encuentra en un estado de oxidación.
El transformador de potencia según Visita de ELECTROPUNO necesita mantenimiento preventivo anual.
La luminaria de la Captación Chimu se encuentra parcialmente inoperativa, por lo que dificulta su adecuado monitoreo de noche.
Algunos operarios de la Captación Chimu no cumplen con sus funciones.

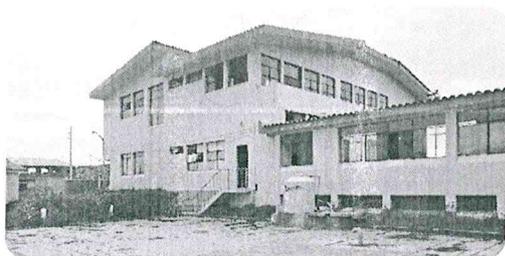
Ilustración 12: PLANTA DE TRATAMIENTO AZIRUNI

El agua cruda impulsada de la captación Chimu llega a la Planta de Tratamiento Aziruni (Módulo I y II) de la EPS EMSAPUNO S.A., que se ubican en Aziruni – Salcedo. Ingresa mediante una tubería de 31” pasando al medidor Parshall; de la tubería de alimentación de 31”

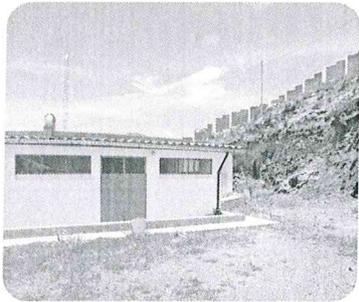
*Ilustración 19: Reservorio 2000*

Estabilizador de corriente
La luminaria en los Reservorios está parcialmente inoperativa, lo que dificulta el monitoreo de noche.	Reposición parcial de la luminaria.
<b>R1:</b> Derrumbe del cerro colindante con el reservorio.	Construcción de un Muro de Contención
<b>R3:</b> Ausencia de Cerco perimétrico.	Construcción de un Cerco perimétrico.
<b>R3:</b> Alarma en Boya desactivada.	Reactivación de alarma en boya.
<b>R3:</b> La línea de reboce desemboca en la calle, lo que significaría un desperdicio de agua.	Rectificar, y conectar la línea de reboce a la línea de distribución.
